SISTEMATIZACIÓN ESCOMA

Sistematización Suches

1. Ubicación y contexto del municipio de Escoma

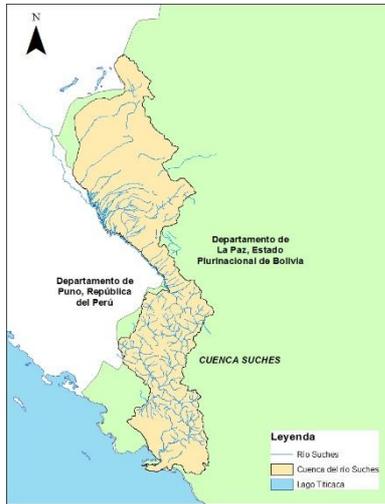
Figura 1. Mapa base de la cuenca del río Suches, Bolivia

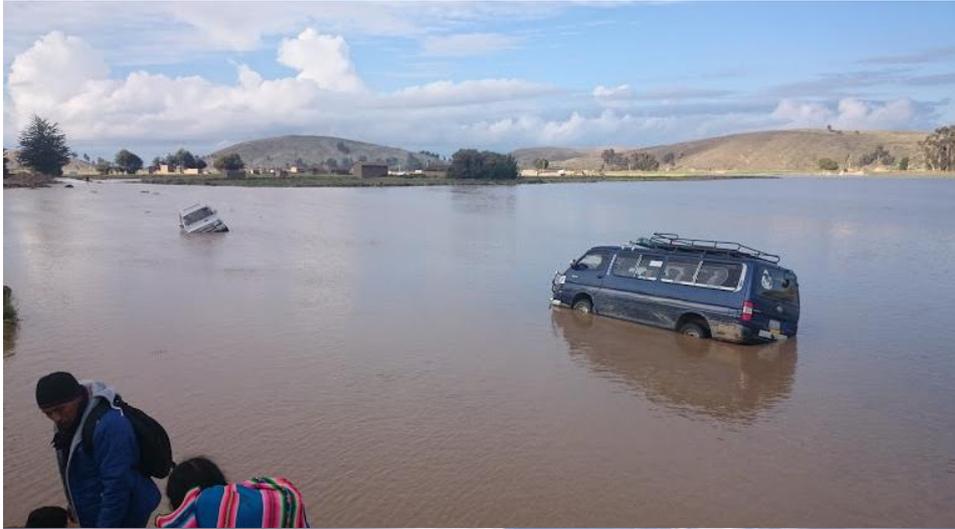
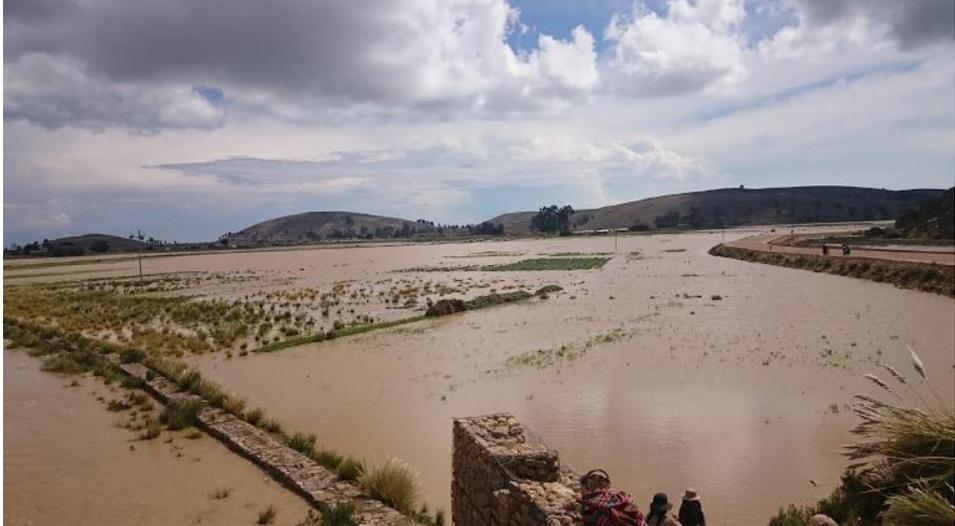
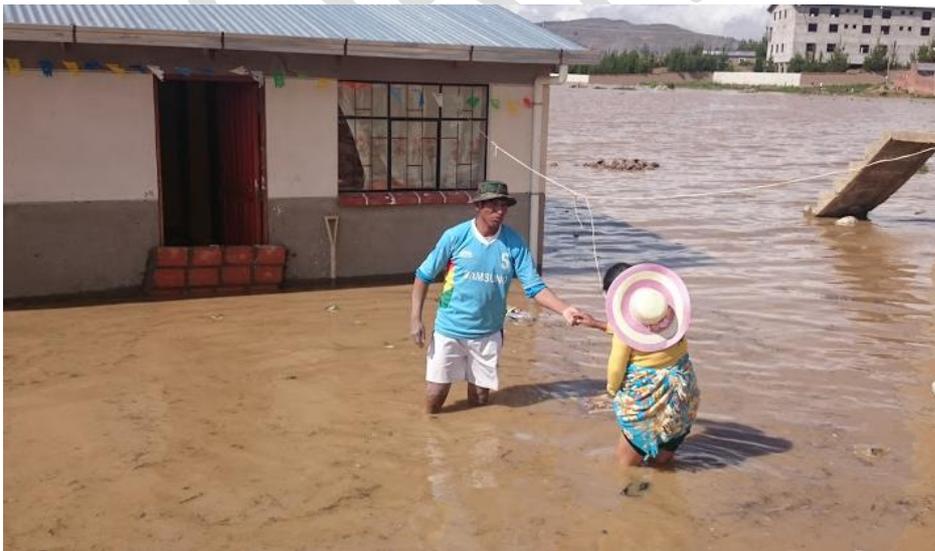
Fotos 1, 2 y 3. Impactos de la inundación en el municipio de Escoma

Esta problemática se evidencia de forma directa en el Municipio de Escoma, en donde las inundaciones han originado pérdidas irreparables como la ocurrida en febrero de 2016, la que ocasionó que el municipio sea declarado *Zona de Desastre Natural* de acuerdo a la resolución Municipal Nro. 06/2016 emitida por el Consejo Municipal de Escoma, el 29 de febrero de 2016 en su primer artículo:

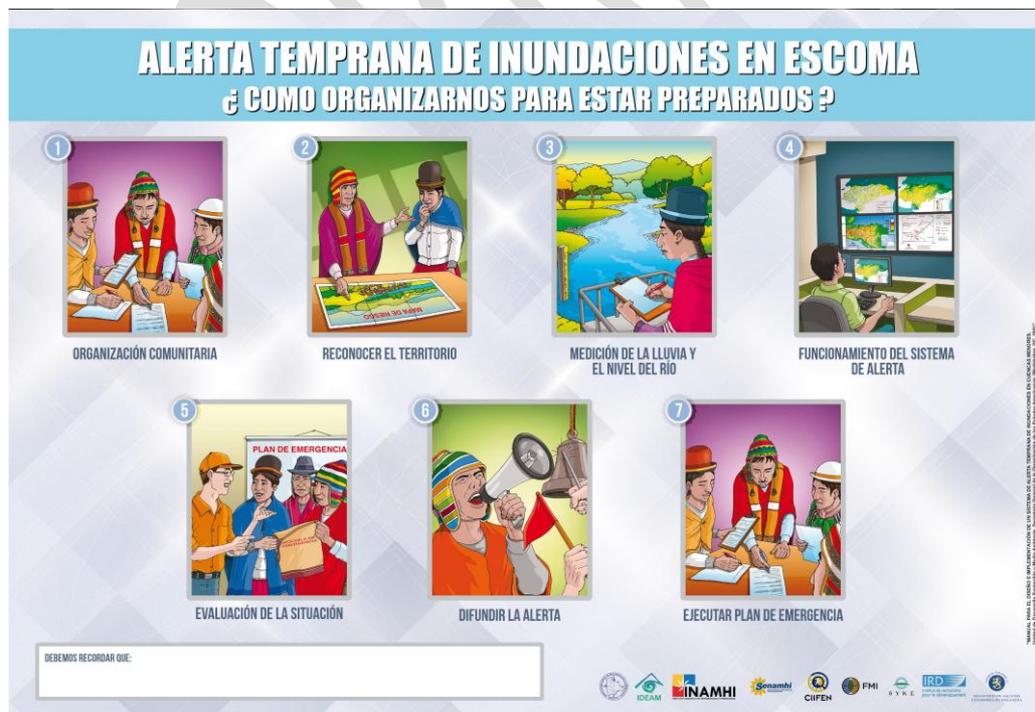
Figura 4. Acciones hacia la implementación de un SAT comunitario

1. Organización comunitaria.
2. Reconocimiento del territorio.
3. Medición de la lluvia y el nivel del río.
4. Funcionamiento del sistema de alerta.
5. Evaluación de la situación.
6. Difusión de la alerta.
7. Ejecución del plan de emergencia.

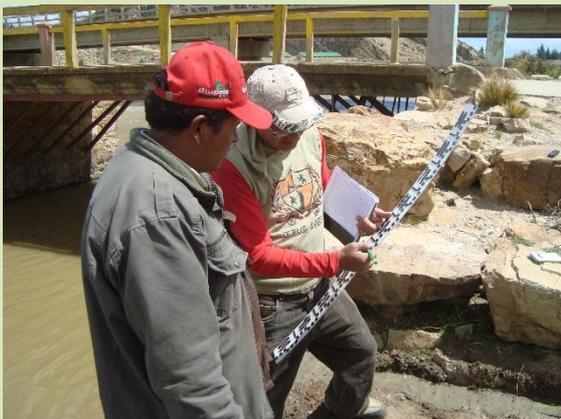
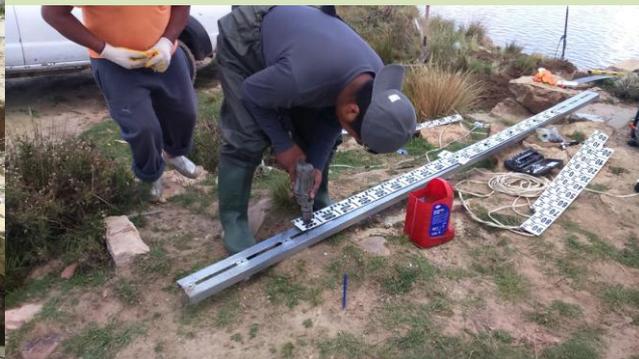
Fotos 4 y 5. Instalación del limnómetro en el puente Escoma

En la instalación participan funcionarios de la comunidad que son capacitados en la lectura y mantenimiento del equipo.

Como parte del monitoreo comunitario del nivel del río Suches, el SENAMHI y CIIFEN/PRASDES instalaron dos regletas limnimétricas, una en la comunidad de Escoma y otra en la comunidad Wila Kala, esta última ubicada en la cuenca media. Los dos limnímetros cuentan con observadores comunitarios, los mismos que han sido capacitados por el SENAMHI-BOLIVIA en la lectura regular y mantenimiento básico de estos equipos.

Nº	Estación	Latitud Sur	Longitud Oeste
1	Puente Escoma	15°39'33.6"	69°08'01.8"
7	Puente Ococoya	15°21'00.1"	69°03'11.5"

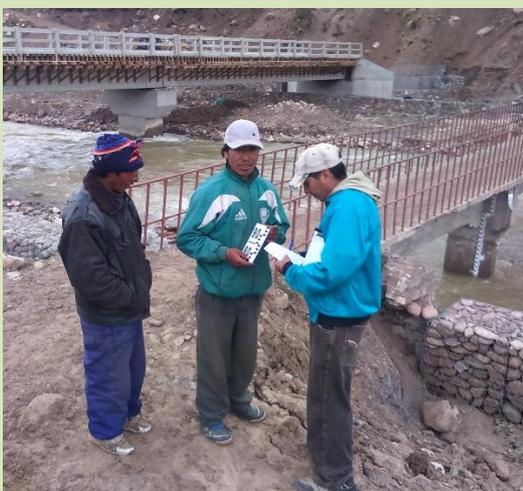
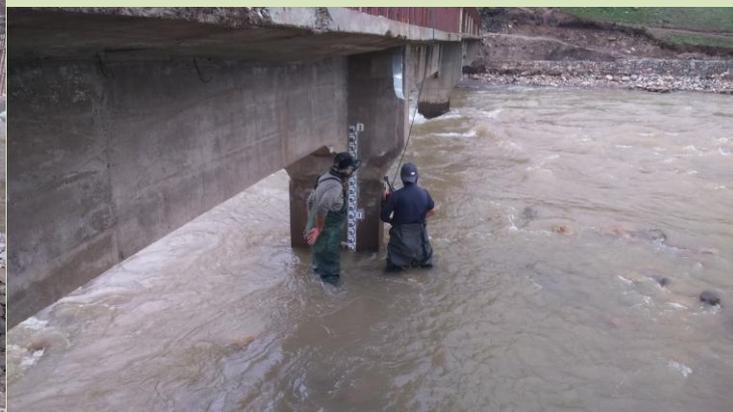
Foto 6. Capacitación a comunitarios de Wila Kala para lectura del limnómetro instalado en el puente, Ococoya

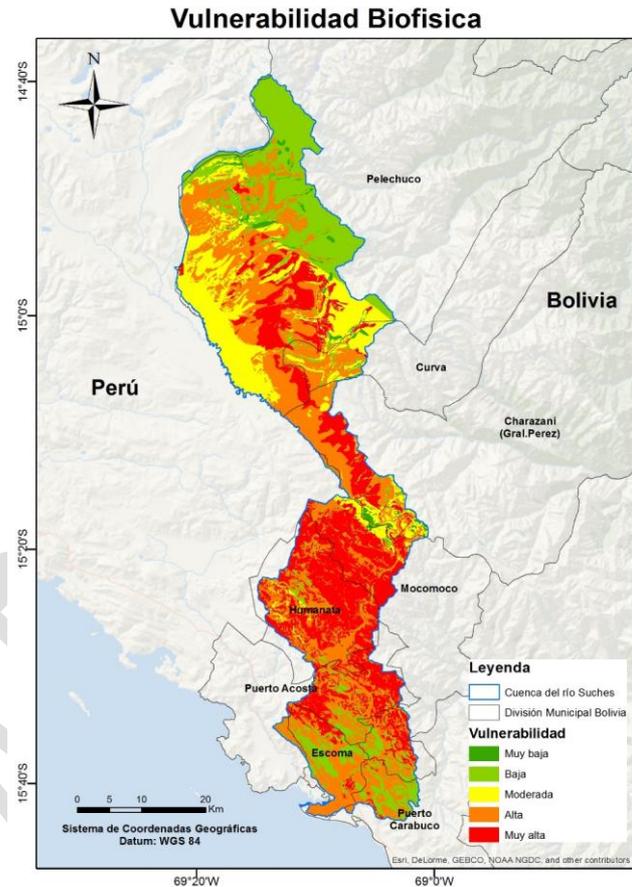
Figura 5. Vulnerabilidad biofísica

La vulnerabilidad biofísica del Municipio de Escoma fue analizada en base a su cobertura vegetal, la pendiente, sus índices de precipitación y la incompatibilidad en el uso del suelo. De forma general se puede decir que existe una alta vulnerabilidad en las áreas aledañas al río Suches. Estas áreas forman una llanura de inundación, en donde se asientan 26 comunidades con alta dedicación agrícola.

La alta vulnerabilidad biofísica presentada se relaciona directamente con la baja pendiente dentro del municipio y los índices de precipitación elevados en las zonas altas de la cuenca. Estos factores aportan al desborde del río en la llanura de inundación, causando altos impactos en las comunidades ubicadas en esta zona.

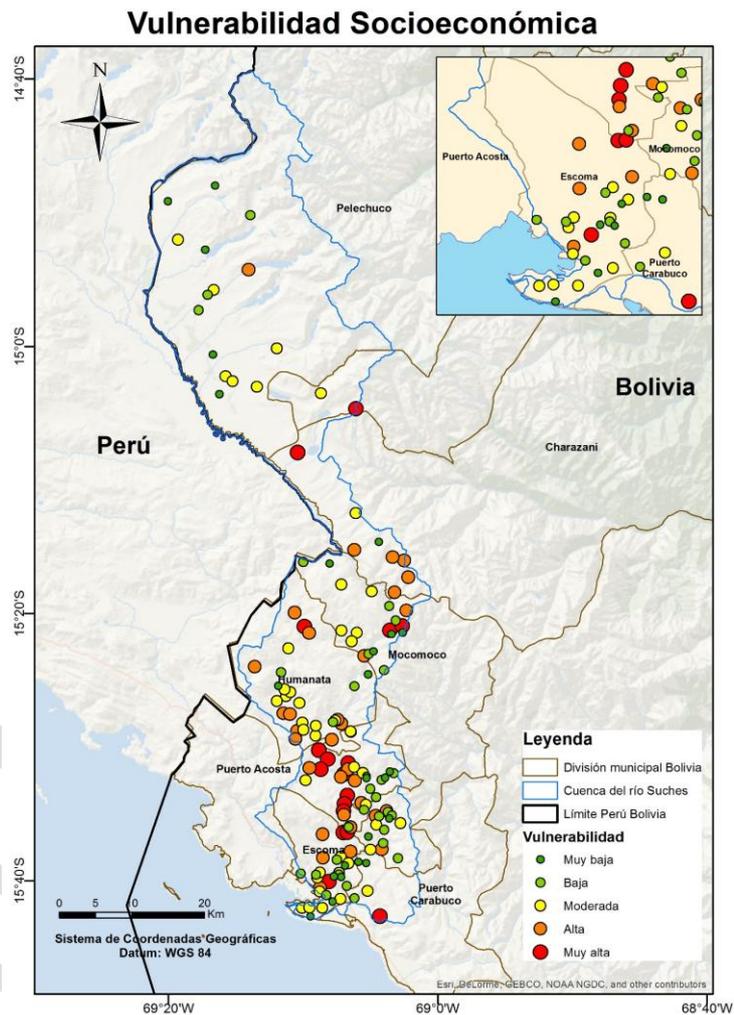
Figura 6. Vulnerabilidad socioeconómica

Dentro del municipio de Escoma se presentan tres comunidades con vulnerabilidad socioeconómica alta y muy alta, 10 con vulnerabilidad moderada y 11 con vulnerabilidad baja y muy baja.

En general, el nivel de vulnerabilidad que presentan las comunidades se encuentra relacionado principalmente con tres variables: susceptibilidad por eliminación de basura, susceptibilidad por procedencia de agua recibida y susceptibilidad por eliminación de desechos. Estos indicadores influyen directamente en las condiciones de vida que presenta la población.

La susceptibilidad por eliminación de basura se encuentra en la categoría “Muy alta” ya que la deposición de desechos se realiza comúnmente en ríos, terrenos baldíos u otros medios, lo cual se debe a que la población no posee servicios higiénicos en sus domicilios o, en algunos casos, conexiones a letrinas. Y ello se relaciona de forma directa con la falta de alcantarillado a nivel de la cuenca.

La susceptibilidad por procedencia de agua se presenta en la categoría “Moderada”, esto evidencia el limitado acceso de la población a redes de agua potable, y el empleo de otras alternativas como pozos.

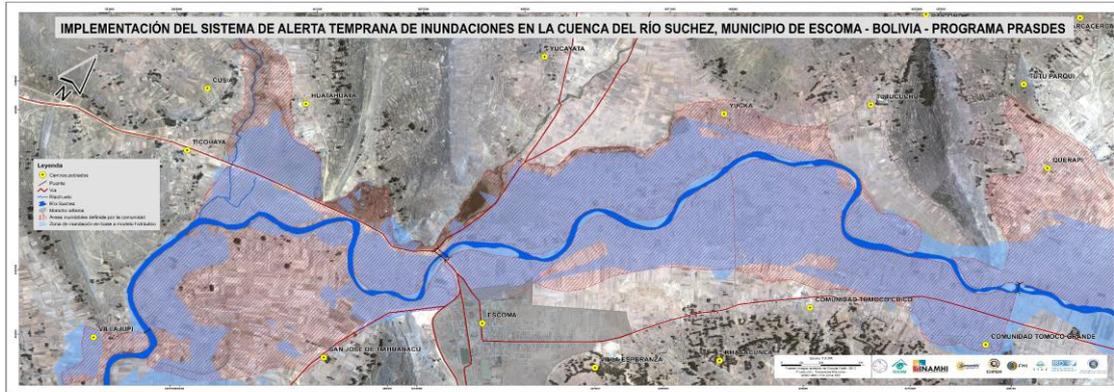
En base a los mapas dibujados por la comunidad se logró elaborar el mapa de zonificación de áreas inundables, el cual se presenta a continuación:

Figura 9. Mapa comunitario de riesgos ante inundaciones

- La mayor afectación de las inundaciones se da en los cultivos ya que se trata de la zona más baja y contigua al lago Titicaca, en donde, además del desborde del río, sufren del rebosamiento del agua del lago.
- Las principales pérdidas de cultivos se dan en los siguientes productos: papa, haba, quinua, arveja, oca, cebada, alfalfa, cebolla y forraje para animales.
- Se presenta afectación en animales domésticos como vacas, cerdos, gallinas, ovejas, los mismos que son de subsistencia para las comunidades.
- Las épocas de siembra se realizan en base al calendario agrícola, con siembras tempranas que van de agosto a septiembre, pero siempre dependiendo de las heladas.
- La época de inundaciones se estima entre febrero y abril con una recurrencia cíclica de siete años con épocas de inundaciones y siete años de sequías. En algunos casos la

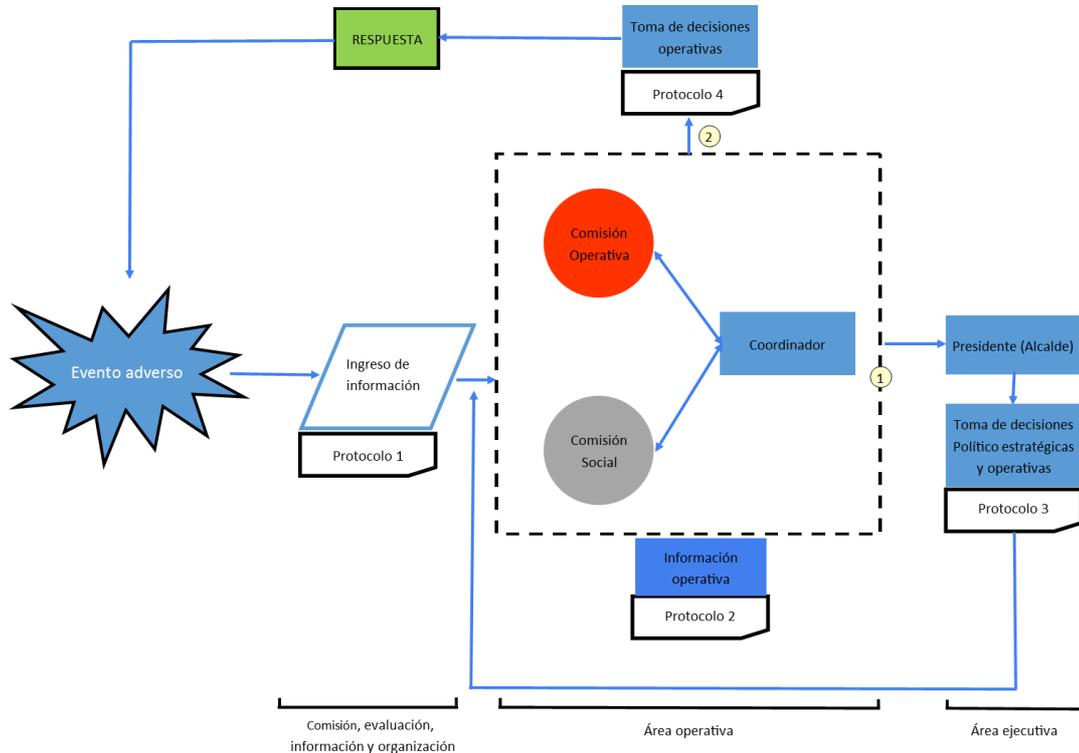
A través de una reunión de trabajo con el representante de la Unidad de Gestión de Riesgos (UGR) del municipio de Escoma, técnicos de VIDECI y técnicos del SENAMHI se elaboraron los protocolos de funcionamiento del COEM para brindar una respuesta oportuna. Con este fin, se definió una secuencia de procedimientos operativos del COEM a través del cual se genere una respuesta frente a amenazas de inundaciones. Este

esquema se basa en el flujo de acciones que deben ejecutarse por UGR de Escoma para garantizar una respuesta adecuada ante la presencia de eventos adversos.

Figura 10. Flujo de información del COEM para municipios con UGR de carácter funcional, ajustado en base al documento *Comité de Operaciones de Emergencia Municipal, Lineamientos para su conformación e implementación, organización y funcionamiento*

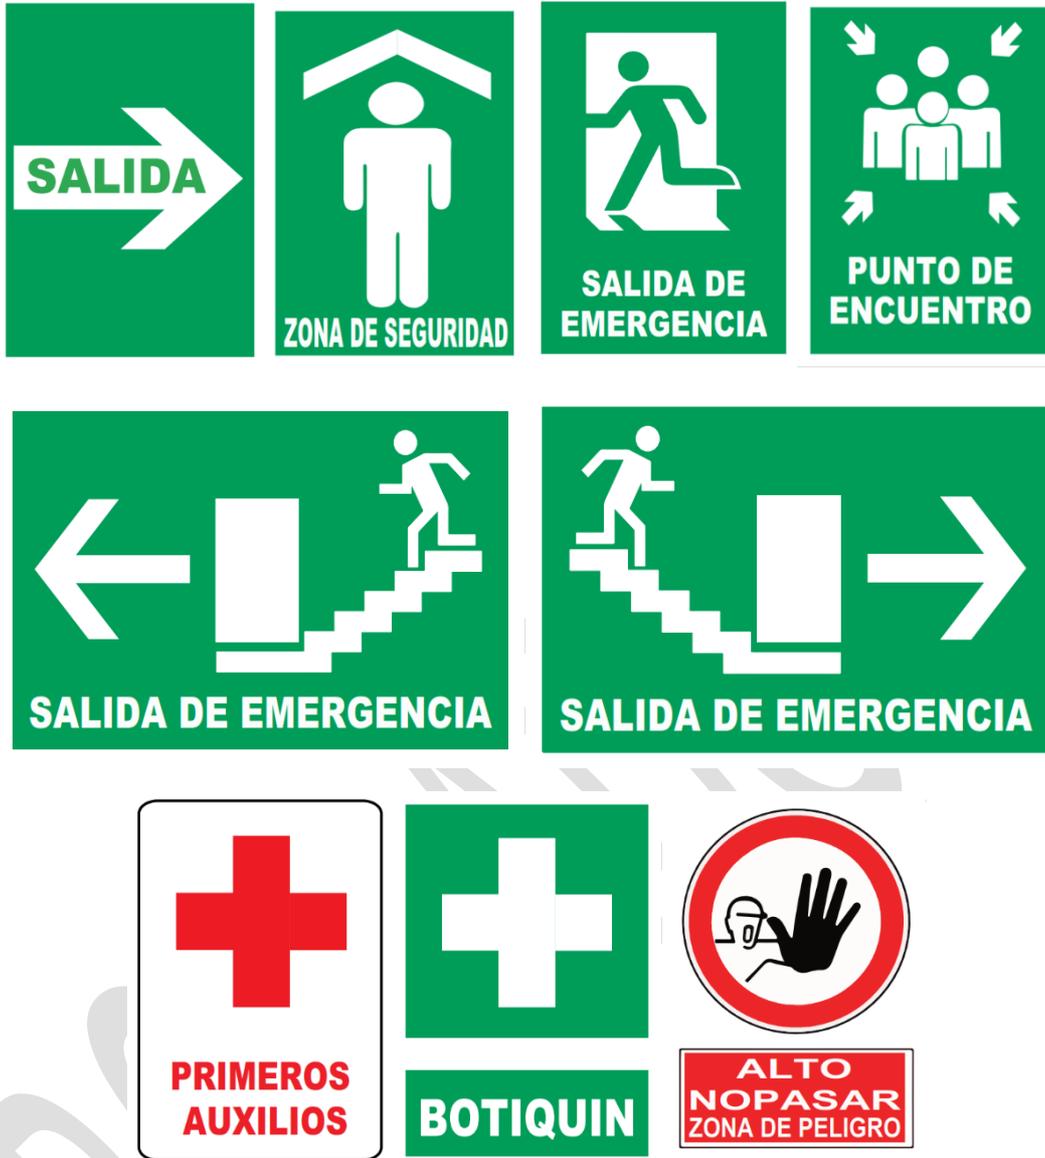
Figura 11. Señalética diseñada para ejercicio de simulacro en el municipio de Escoma
